## Dorpskerk te Blaricum

Het College van Kerkrentmeesters beheert voor de Protestantse Gemeente te Blaricum de Dorpskerk. Aan de Dorpskerk, "Huis voor het Woord", zijn in de afgelopen jaren een aantal zaken onderhouden, aangepast en vernieuwd. In dit document een overzicht met aandachtspunten.

## Overzicht techniek en bouwkundige zaken

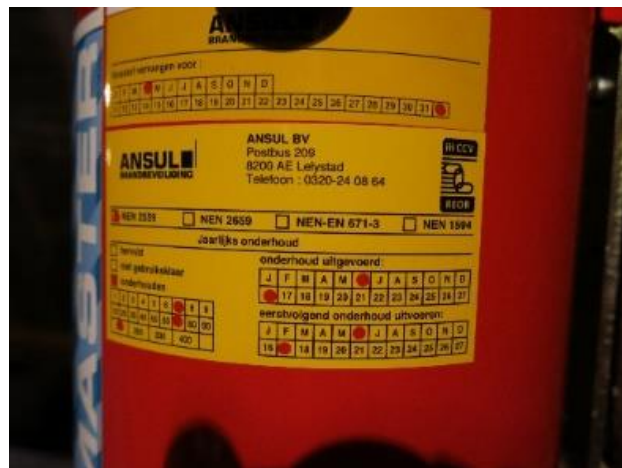
Plaats blusser: zolder boven de kerk met achterstallig onderhoud.  
Datum foto 21-09-2020

Op diverse plaatsen in de Dorpskerk en de Consistorie zijn handblussers opgehangen. Elke twee jaar moet de verplichte keuring worden uitgevoerd. Bij een leeftijd van tien jaar de blusser vervangen.

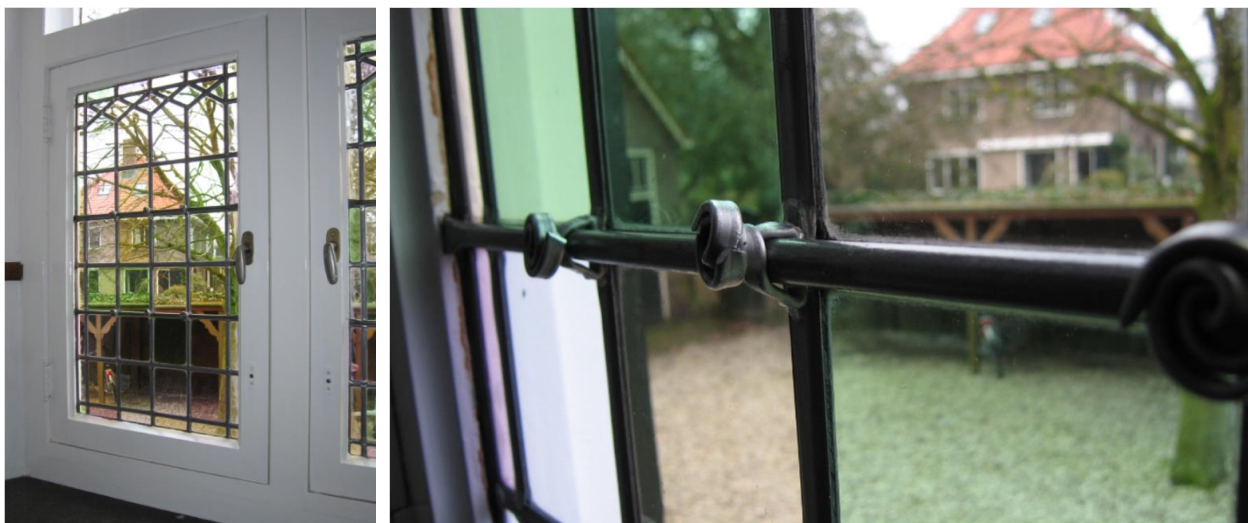
In de consistorie en in de kerk zijn de ramen van het type "Glas-in-lood".  
Al dit Glas-in-lood is in het jaar 2012 vervangen.  
Lood is een zacht materiaal en buigt snel als er voor het schoonmaken druk op wordt uitgeoefend.  
Daardoor komt het glas los in het lood te zitten en gaat het raam tochten.

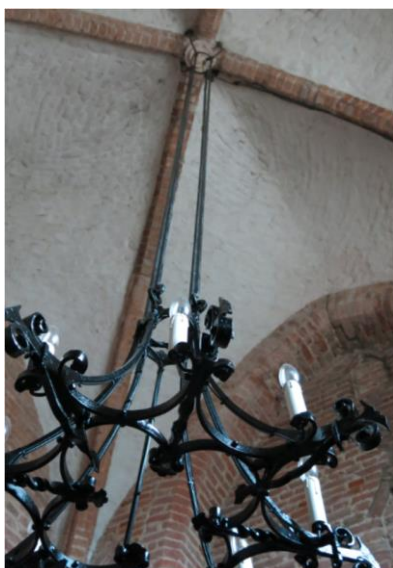
Dhr. Baan heeft d.d. 18-01-2015 de kroon opgeknapt, de armaturen vernieuwd en voorzien van nieuwe lampen. Samen met hem een nieuwe aansluiting gemaakt omdat er in de bestaande bekabeling kortsluiting zit.

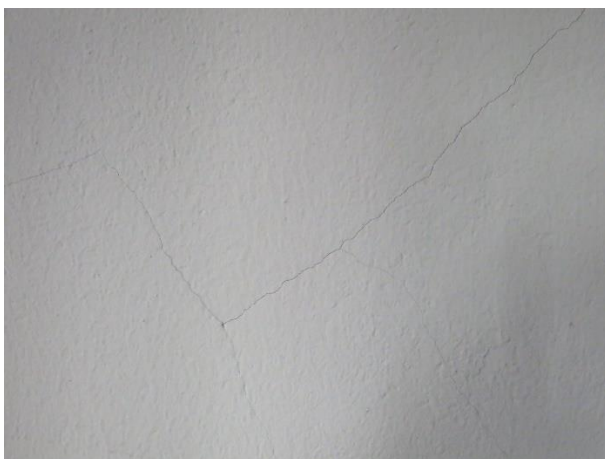
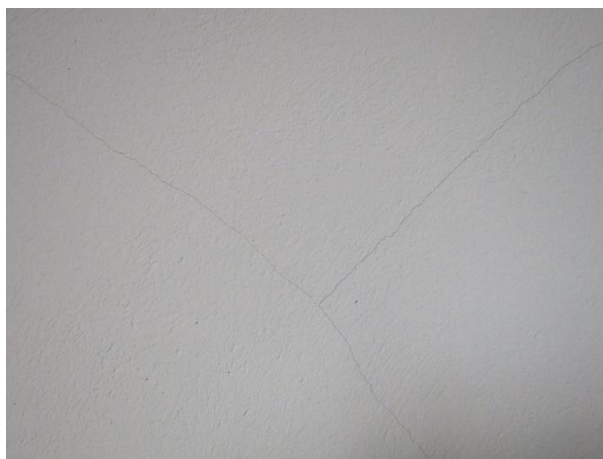
In de muur aan de Torenlaanzijde zitten op diverse plaatsen krimpscheuren. Deze krimpscheuren moeten worden hersteld als de muur droog is.

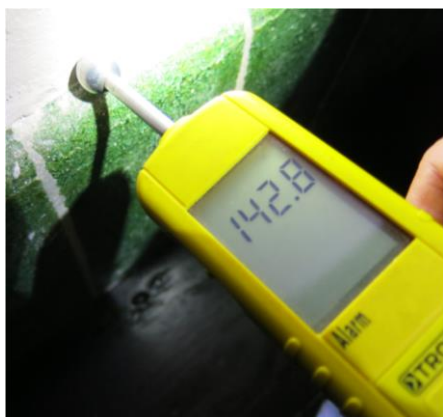
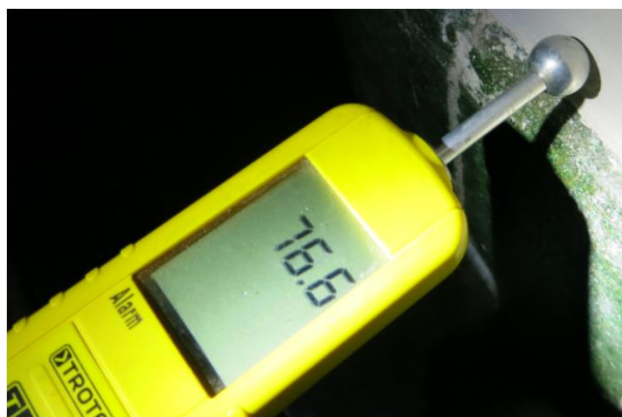
Bij de grote renovatie van de Dorpskerk in het jaar 2012 zijn de muren onder de ramen en de gehele achterwand tegen de toren voorzien van een nieuwe stuc laag. In deze laag zijn droogscheuren ontstaan. Door lekkage in de afvoer van het regenwater is de muur rechtsachter in de kerkzaal door en door nat geworden. Bovenstaande foto's d.d. 16-04-2014 tonen het vochtgehalte in de muur aan. Na het volledig droog zijn van de muren kunnen de muren opnieuw worden behandeld. De kosten hiervan zijn voor de helft voor de PGB en de andere helft voor de firma Jurriëns.

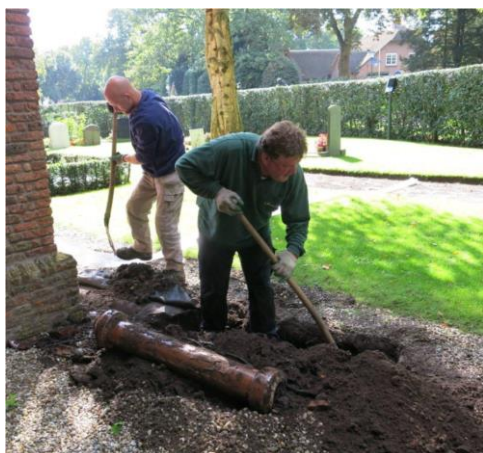
Een kapotte buis heeft jarenlang de afvoer van regenwater tegengehouden. Hierdoor is de fundering en muur van de Dorpskerk verzadigd met water. Zie vochtmeting door Monumentenwacht ter hoogte van de koffietafel in de Dorpskerk.  
De firma Teeuwissen te Huizen heeft het herstel verzorgd d.d. 01-09-2014.

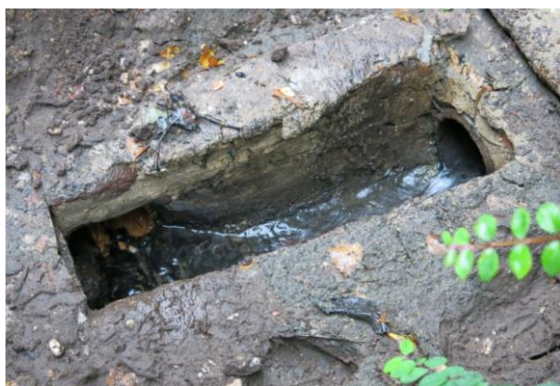
D.d. 20-09-2013 bleek de afvoer van de toiletten verstopt. De afvoer is direct achter de toiletten door middel van een rechthoekige koppelbak aangesloten op de hemelwaterafvoer van de Dorpskerk. Met het opheffen van de verstopping en het goed afdekken met een sluitdeksel is herstel gerealiseerd.

Advies firma Teeuwissen: bij herhaling verstopping putten door 45° bocht vervangen.

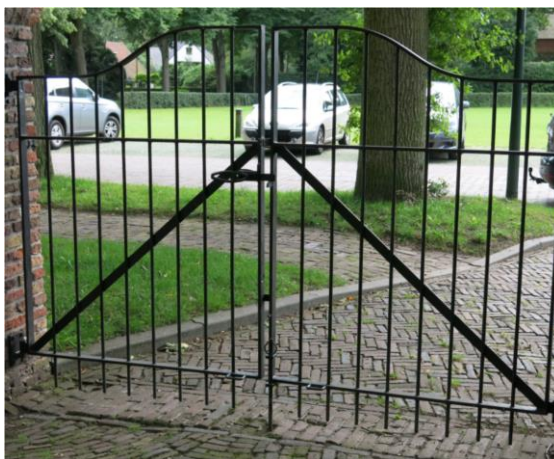
Bij het inrijden van een auto is het hek geraakt en vervormd. Op 26-08-2015 is het hek hersteld zodat de toegang tot het kerkhof afsluitbaar is.

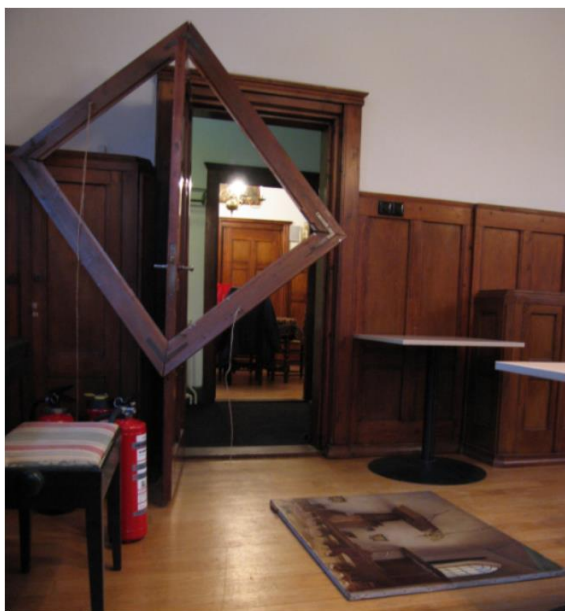
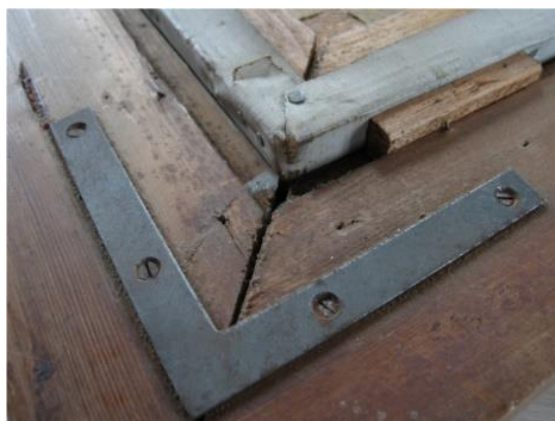
Doordat het ophangtouw brak is het schilderij gevallen. Met dhr. Bouwer de lijst hersteld en versterkt en in plaats van touw is een staalkabel gebruikt om het schilderij weer op te hangen boven de deur in de Consistorie d.d. 13-02-2012.

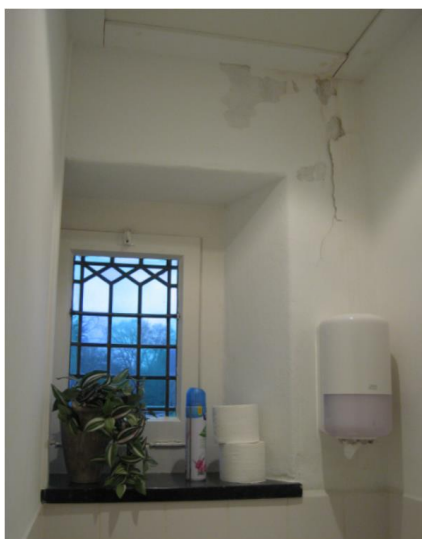
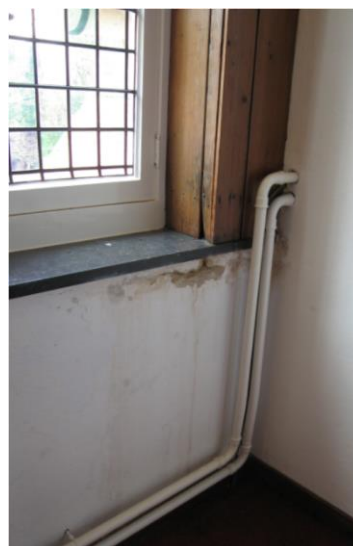
Door lekkage in de dakkapel boven de trap in de consistorie is er waterschade in het rechter toilet ontstaan d.d. 14-02-2012. Schade in toilet en dakkapel is hersteld.

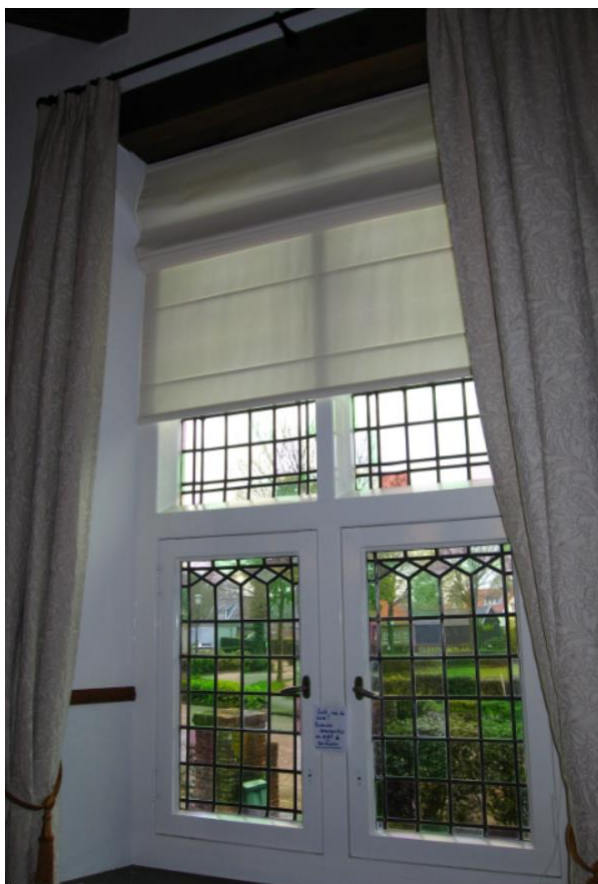
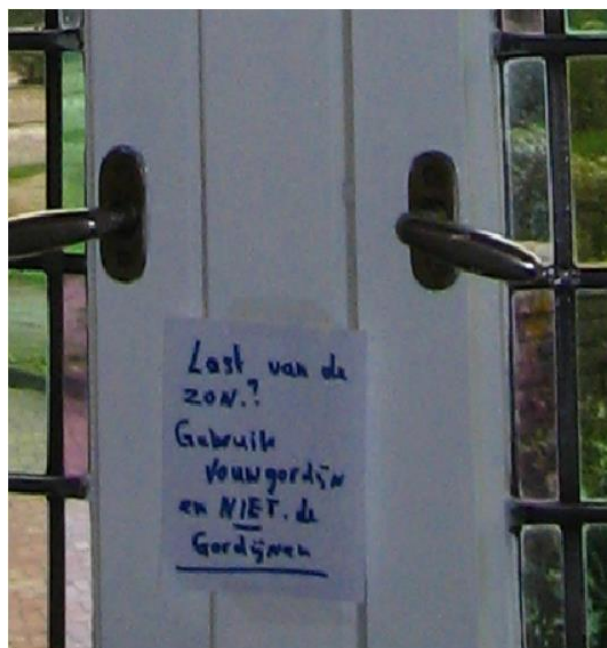
De gordijnen in de consistorie zijn zwaar in gewicht. Het ophangstelsel is eigenlijk te licht. Door bij het dichtschuiven aan de overgordijnen te trekken breekt het ophangstelsel spontaan af.

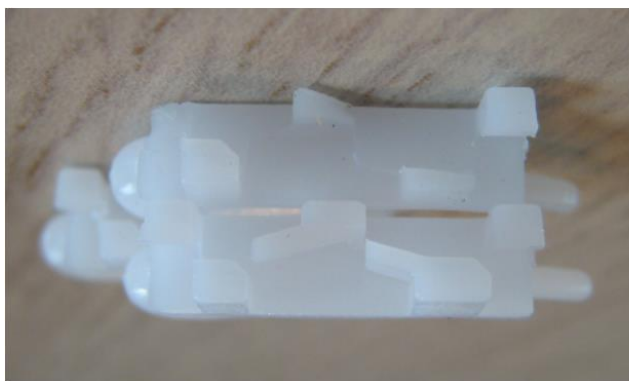
*Foto hier boven:*  
In bovenste plastic ophanghaak ontbreken de weerhaakjes.

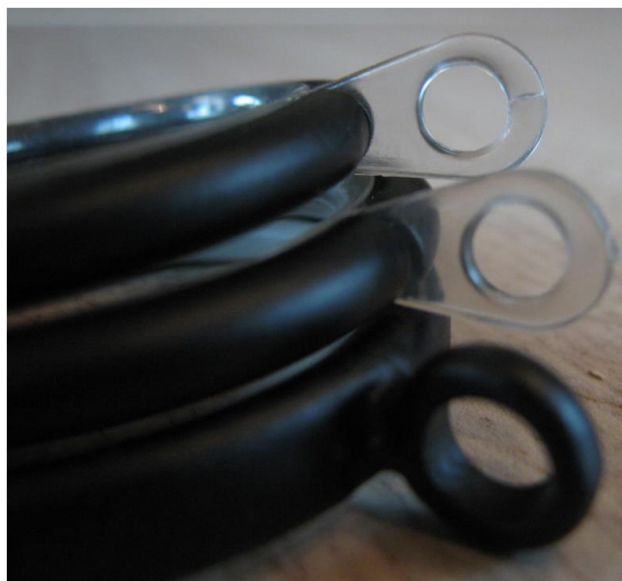
*Foto rechts:*  
Het plastic oog van de bovenste ring is gebroken.
