## Dorpskerk te Blaricum

Het College van Kerkrentmeesters beheert voor de Protestantse Gemeente te Blaricum de Dorpskerk. Aan de Dorpskerk, "Huis voor het Woord", zijn in de afgelopen jaren een aantal zaken onderhouden, aangepast en vernieuwd. In dit document een overzicht met aandachtspunten.

## Overzicht techniek en bouwkundige zaken

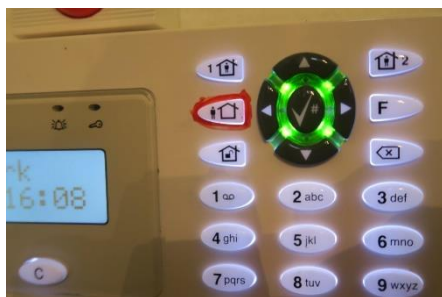
### 3.1 Bedieningskastje alarmen

De LEDs van de cursor op het bedieningskastje branden groen. Volgens koster Rob Hoogendoorn zijn de rechter LEDs rood sinds het toevoegen van het rookalarm. Alle leds waren d.d. 30-01-2020 echter groen. Uitleg hoe dit is ontstaan en werkt is bij de koster onbekend.

Instructie over het uitschakelen van een alarm van de Rookmelders en onderzoek naar oorzaak van de rookmelding ontbreekt.

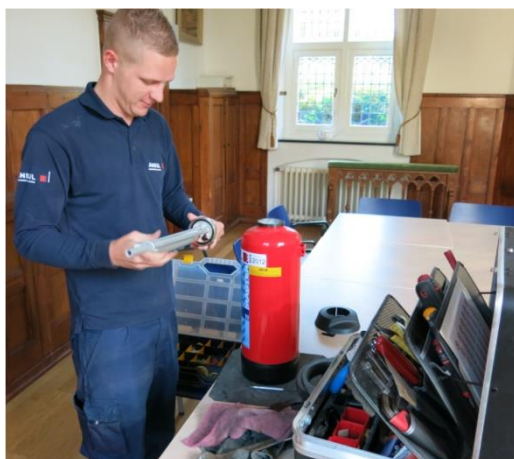
### 3.2 Handbrandblusser

Op diverse plaatsen in de Dorpskerk en de Consistorie zijn handblussers opgehangen. Elke twee jaar moet de verplichte keuring worden uitgevoerd. Bij een leeftijd van tien jaar de blusser vervangen.

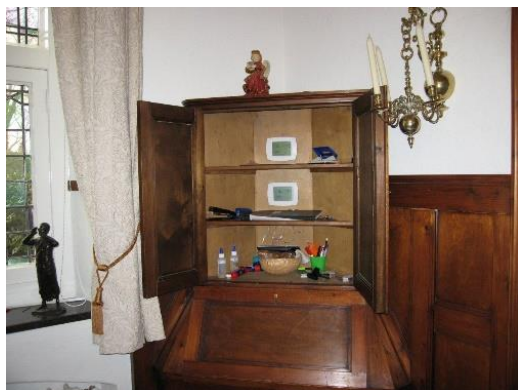
- In hoekkast links naast toegangsdeur naar de kerk, twee programmeerbare klokthermostaten met zeven dagen programma voor kerk en consistorie.
- Door omvang van het CV-systeem zeer trage regeling.
- Klokthermostaat consistorie adaptief ingesteld, klokthermostaat kerk lineair.

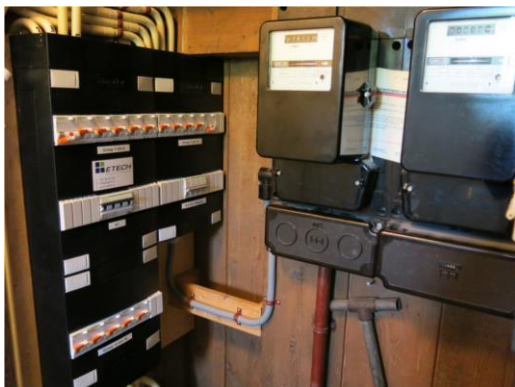
kWh-meter Dorpskerk (linker kWh-meter)

- Laagspanningsverdeelinrichting Dorpskerk met hoofdschakelaar en aardlekschakelaars.
- In de groepenkast de kWh-meter voor verbruik elektra in de garage van de pastorie en opslag kerkhof.
- Belasting groep 6 = 3,5 kW met:
  - Entree, geluidinstall., wcd's kerk, verl. ouderlingbank, liturgisch centrum, buitenverl.

Na test noodverlichting alle groepen één voor één weer inschakelen.

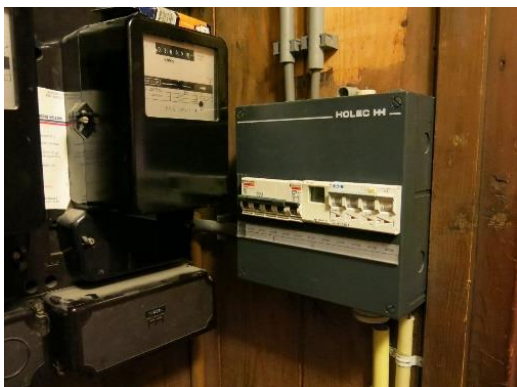
Rechter kWh-meter is voor de Toren met haaks op de kWh-meter van de toren de laagspanningsverdeelinrichting en timer voor het aanlichten van de toren en schakelaar voor de drie-fasen aansluiting die onder het afdak in de ingang naar de kelder is aangebracht d.d. 19-11-2013

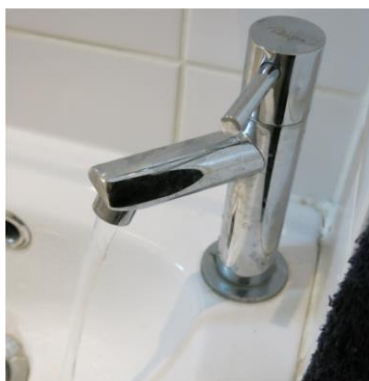
De straalbreker in de uitloop van de kraan is d.d. 28-06-2014 vervangen door een waterbesparend exemplaar. De reden voor het vervangen is de grote uitstroom met water in het wasbakje van de originele straalbreker. Dit gaf een groot waterballet met gevolg dat de gebruiker kletsnat werd.

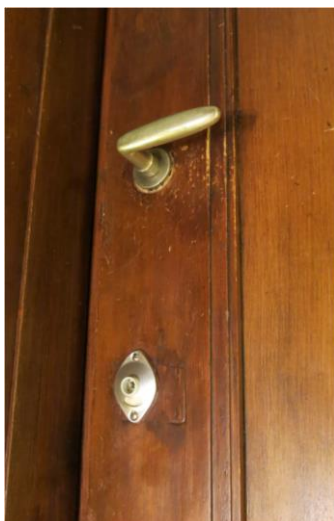
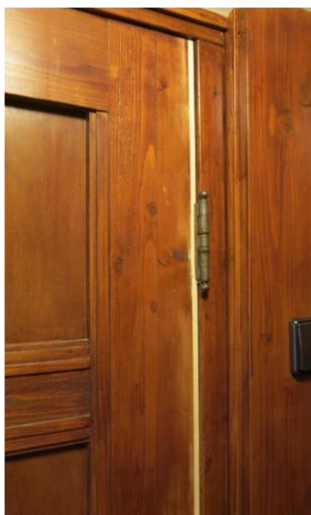
Door krimp in de deur van het nieuw gemaakte tweede toilet kon de deur niet meer op slot. Dhr. Arie de Groot, aannemer te Huizen, heeft de deur met een lat aan de scharnierzijde opgevuld zodat de dagschoot en het bezetslot weer kan worden gebruikt.

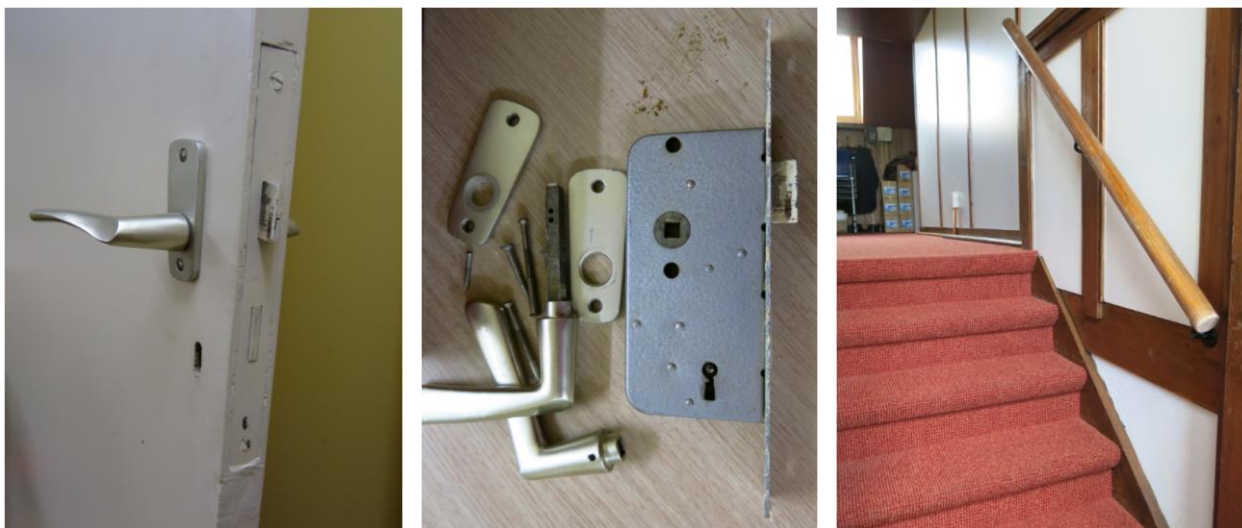
Van de deur van de werkkast van de Diaconie ontbreekt de sleutel.  
Evenwel bleek op een dag dat de nachtschoot de deur afsloot.  
Door de deur uit de scharnieren te tillen en het sleutelgat en de nachtschoot met tape te fixeren is dit euvel verholpen. Een ander slot plaatsen was niet mogelijk omdat er geen vervangend slot met dezelfde maten in de handel is.

Langs de het bovenste deel van de trap in de consistorie is een leuning gemaakt.

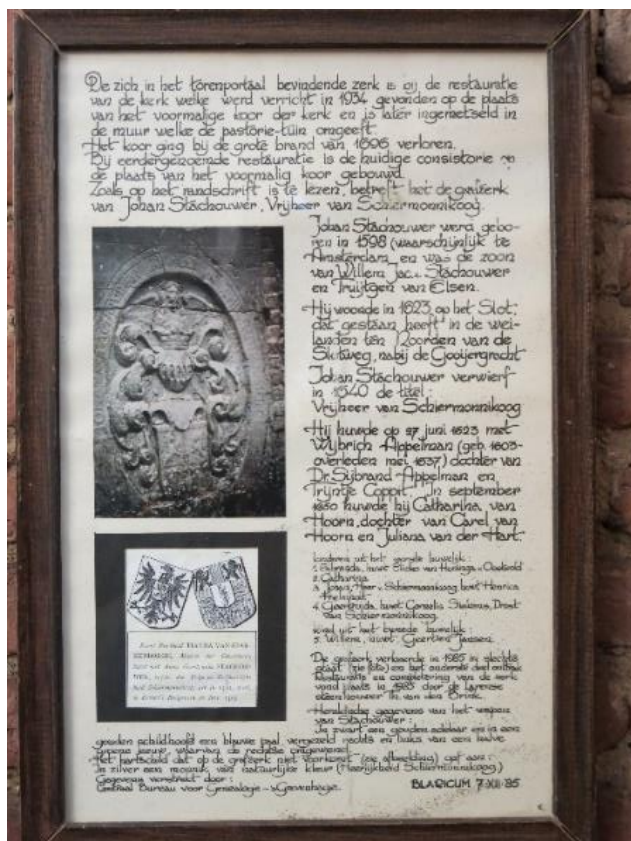
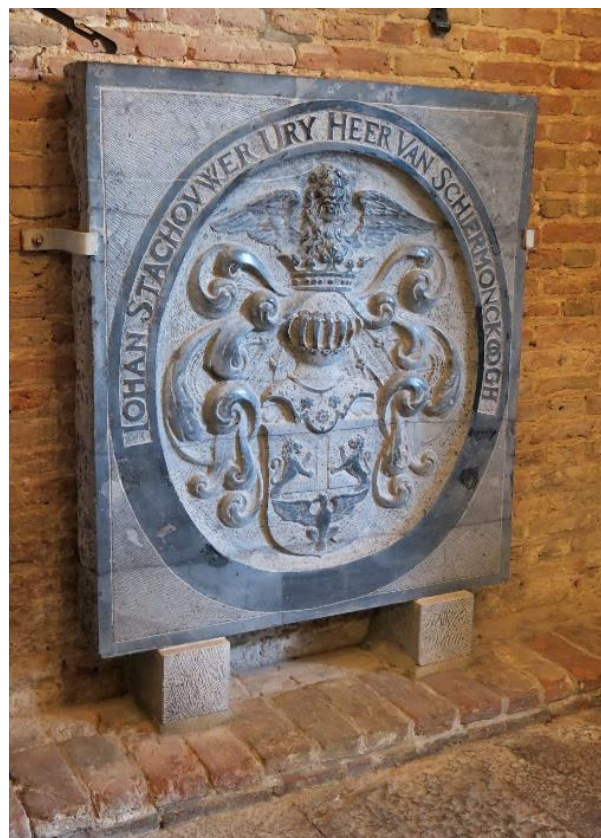
De toelichting over het leven van de familie Stachouwer is opgesteld door dhr. De Koning.  
De grafzerk is hersteld door dhr. Van den Brink uit Laren.

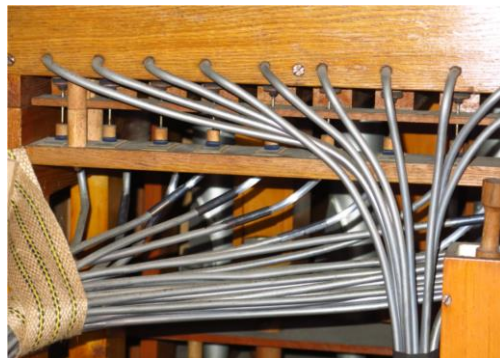
Strijklicht voor het orgel met LED-licht. Vervangen is een lastige klus.

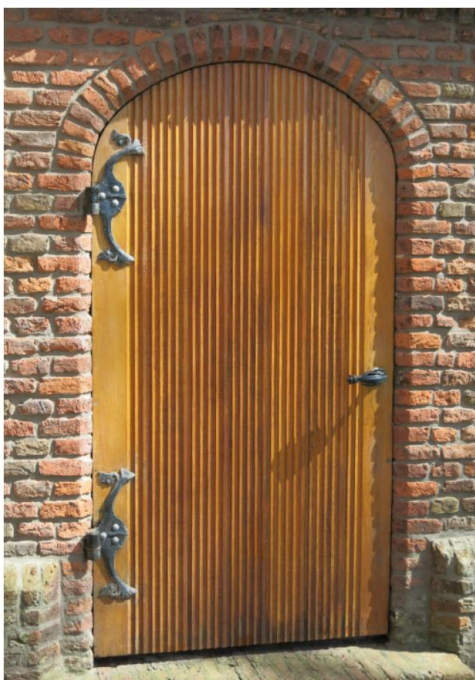
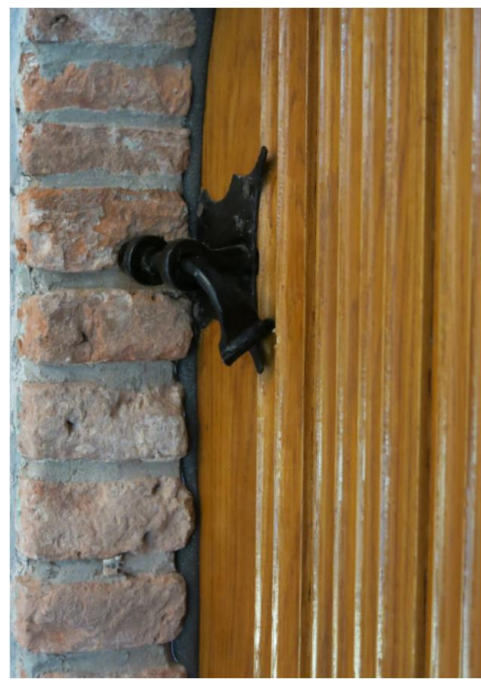
De deuren naast de toren, die direct toegang geven tot de kerk, zijn met tochtband tochtwerend gemaakt. Daarmee wordt ook de overlast van slakken in de buurt van de koffietafel voorkomen. Tevens is de onderzijde van de deur iets ingekort om optrekkend vocht geen kans te geven en is daar een dorpel geplaatst.

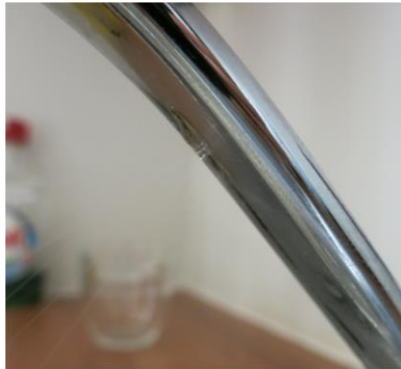
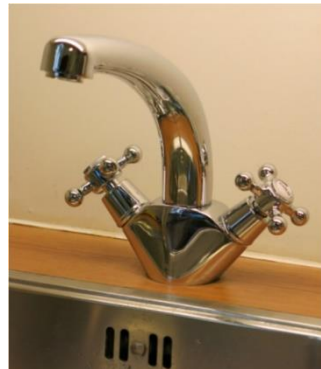
De uitloop van de kraan was versleten en spoot water. De kraan is d.d. 13-05-2014 vervangen door nevenstaand exemplaar van het merk Aqua Vive.

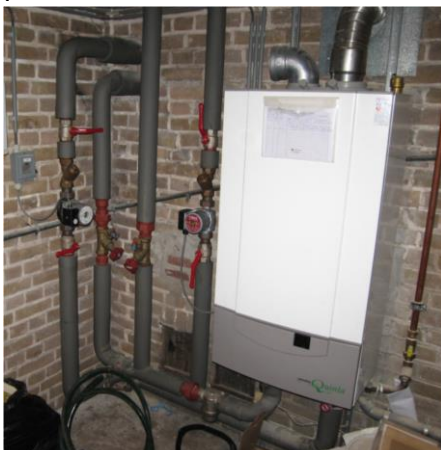
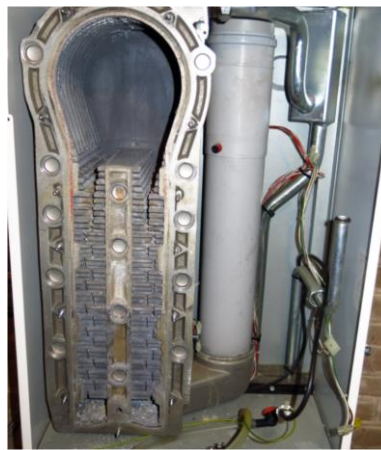
Linker foto CV en pompen.  
Rechter foto warmtewisselaar in onderhoud

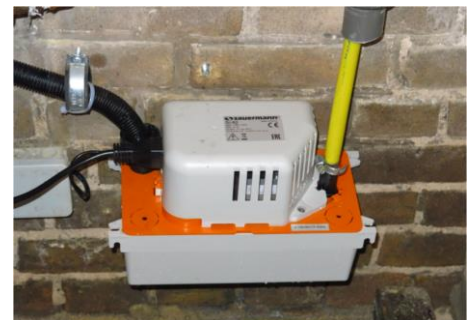
Nieuwe pomp voor het afvoeren van condenswater.

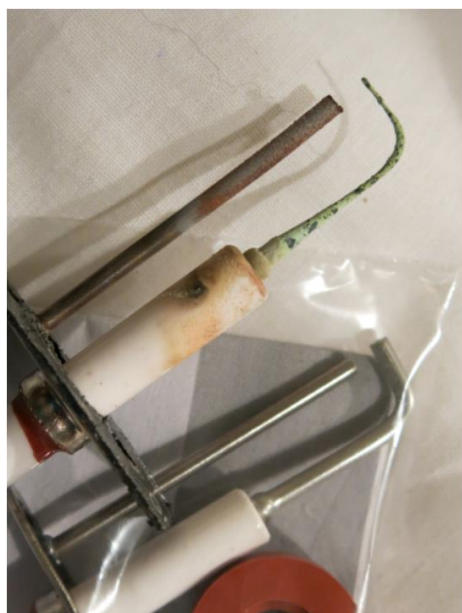
De ontstekers, nieuw en na een jaar en 8000 m<sup>3</sup> gas.

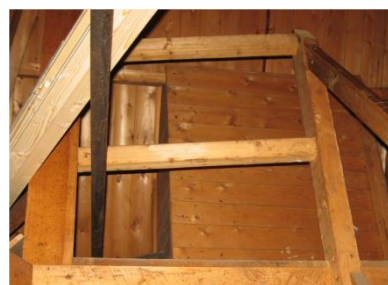
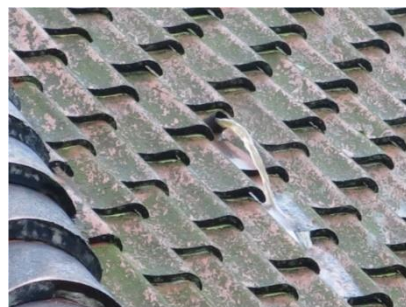
Bovenst foto het ingepakte expansievat  
Onderste foto het overlopen van de  
gevulde installatie.

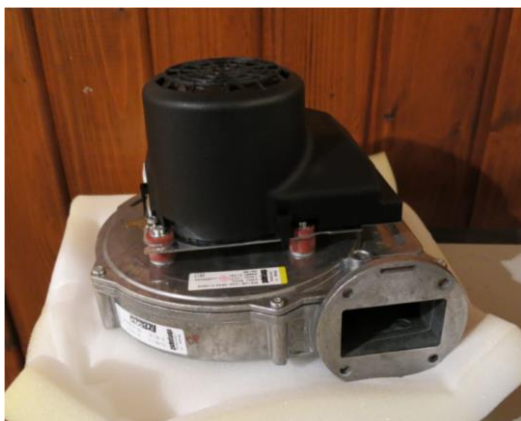
Foto hierboven: de vervangen ventilator-unit

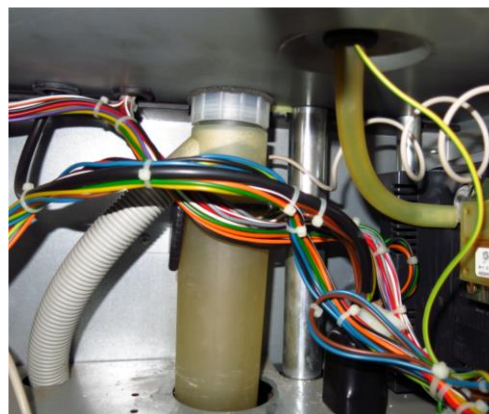
Foto hierboven: sifon voor afvoer condenswater.

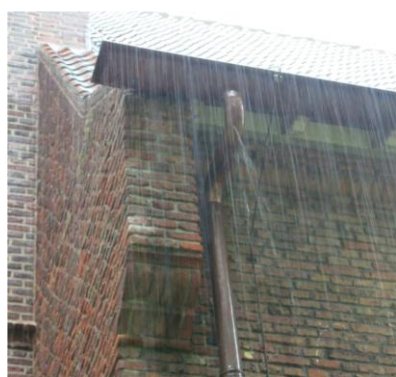
Effect verstopte afvoer bij en stortbui.

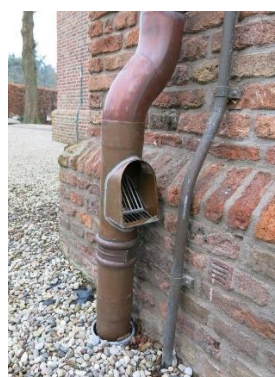
Open afvoer met bladscheider, regelmatig  
schoonmaken.

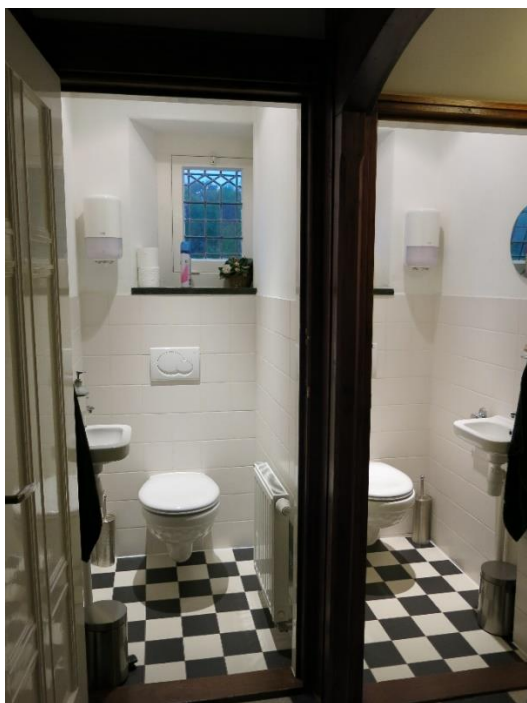
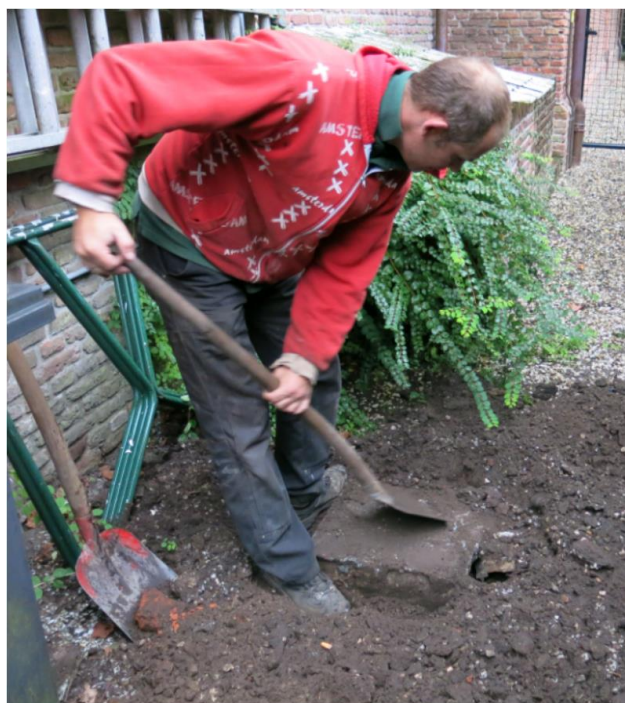
#### 8.4 Rioolafvoer toiletten

D.d. 20-09-2013 bleek de afvoer van de toiletten verstopt. De afvoer is direct achter de toiletten door middel van een rechthoekige koppelbak aangesloten op de hemelwaterafvoer van de Dorpskerk. Met het opheffen van de verstopping en het goed afdekken met een sluitdeksel is herstel gerealiseerd.

Advies firma Teeuwissen: bij herhaling verstopping putten door 45° bocht vervangen.

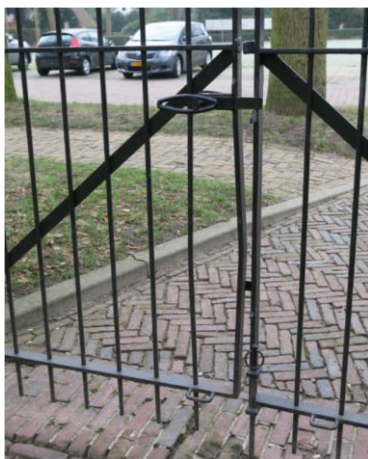
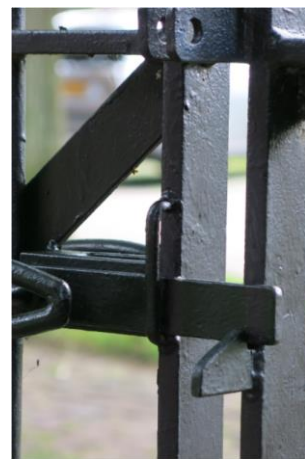
## 8.8 Toegangshek hersteld

Bij het inrijden van een auto is het hek geraakt en vervormd. Op 26-08-2015 is het hek hersteld zodat de toegang tot het kerkhof afsluitbaar is.

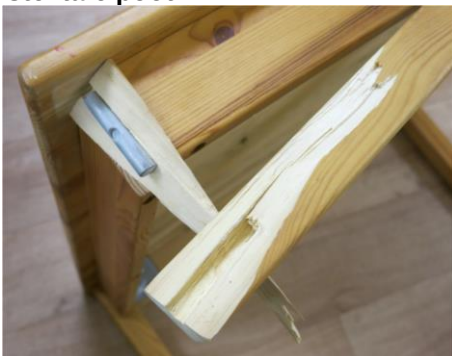
In de crèche aangetroffen tafel en poot

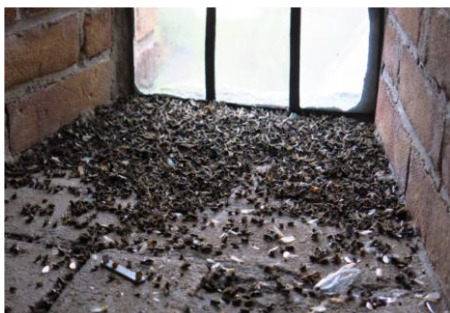
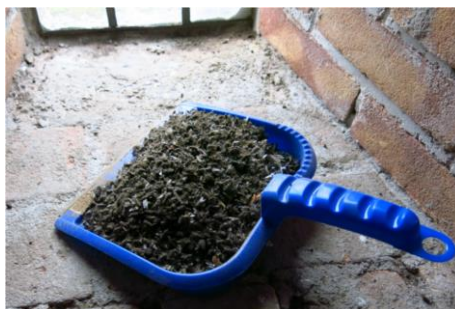
#### 9.5 Het vliegenkerkhof

Op zolder boven de kerk op 10-01-2017 een vliegenkerkhof aangetroffen en opgeruimd.
